## Estruturas Arquitetônicas e Urbanísticas

<b>1. Município</b>	Douradoquara/ MG		
<b>2. Distrito</b>	Sede		
<b>3. Designação</b>	Casarão Colonial Valdeci Pereira Maia (Construquara)		
<b>4. Endereço</b>	Praça José Cardoso Naves, nº 06.		
<b>5. Propriedade</b>	Valdeci Pereira Maia		
<b>6. Responsável</b>	Valdeci Pereira Maia		
<b>7. Situação de ocupação</b>	Própria [ <input checked="" type="checkbox"/> ]	Alugada [ <input type="checkbox"/> ]	Cedida [ <input type="checkbox"/> ]
	Comodato [ <input type="checkbox"/> ]	Outros [ <input type="checkbox"/> ]

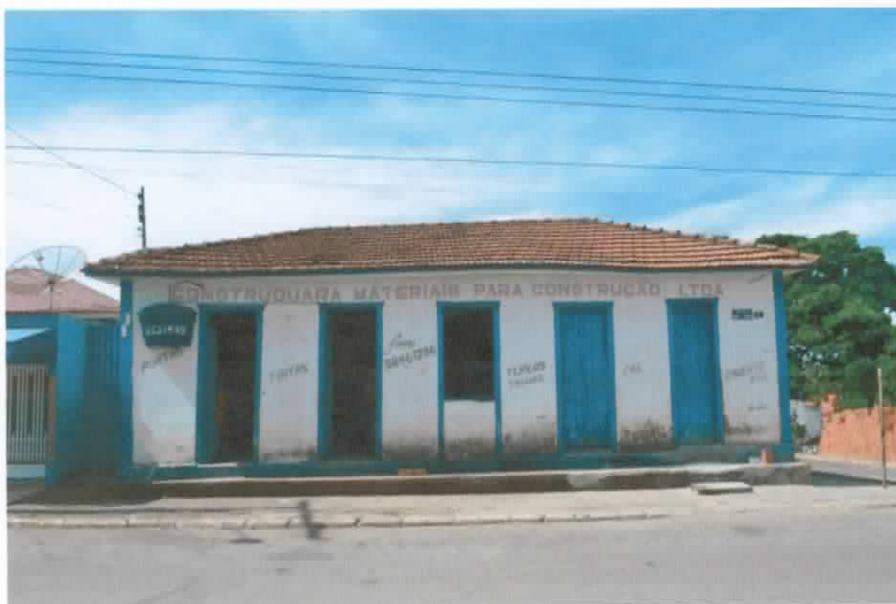
Fachada Frontal, Casarão Colonial Valdeci Pereira Maia.  
Fonte: Ana Paula Tavares Miranda e Guilherme Graciano, Out. 2014.

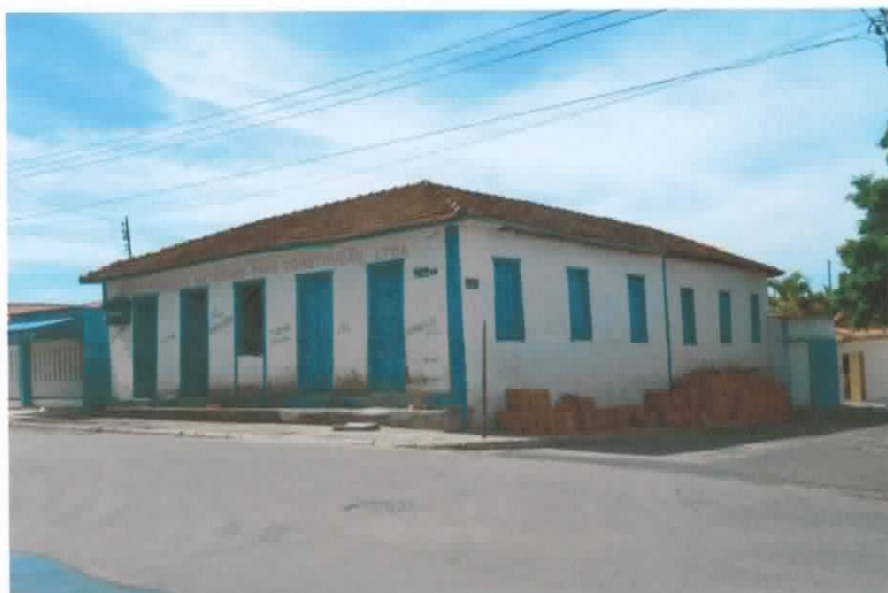
Fachada Frontal, Casarão Colonial Valdeci Pereira Maia.  
Fonte: Ana Paula Tavares Miranda e Guilherme Graciano, Set. 2014.
