Estruturas Arquitetônicas e Urbanísticas

1. Município	Douradoquara/ MG		
2. Distrito	Sede		
3. Designação	Ruína Eclética da Rua Oswaldo Cruz		
4. Endereço	Rua Oswaldo Cruz, 140		
5. Propriedade	Zizi Martins Mendonça		
6. Responsável	Zizi Martins Mendonça		
7. Situação de ocupação	Própria [] Comodato []	Alugada [] Outros [X]: sem uso	Cedida []

8. Motivação do Inventário

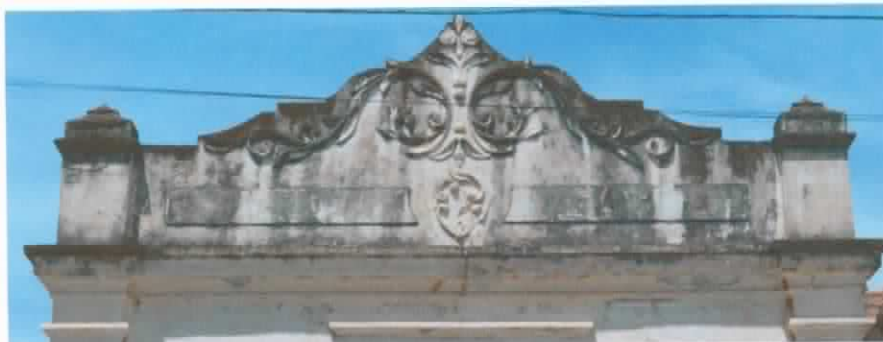
Detalhe da platibanda da ruína na Rua Oswaldo Cruz.

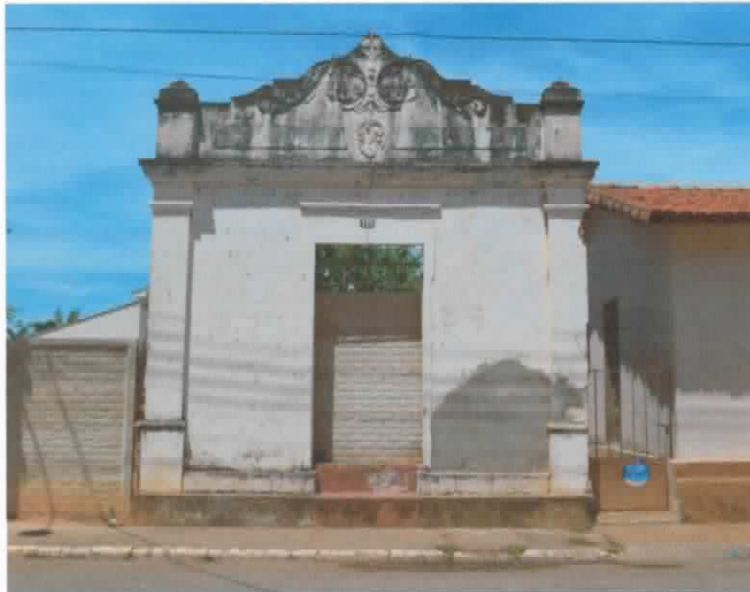
Vista frontal da ruína na Rua Oswaldo Cruz.
 Fonte: Ana Paula Tavares Miranda e Guilherme Silva Graciano, Set. 2014.

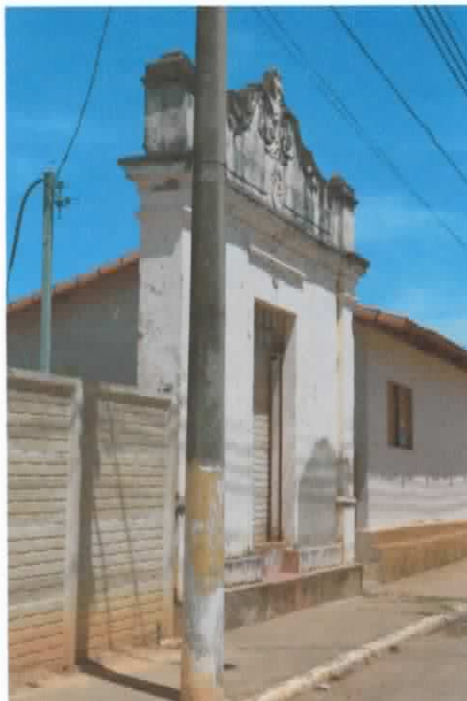
Vista lateral da ruína na Rua Oswaldo Cruz.
 Fonte: Ana Paula Tavares Miranda e Guilherme Silva Graciano, Set. 2014.
