7. Fichas de Inventário

7.1. Capela São Benedito

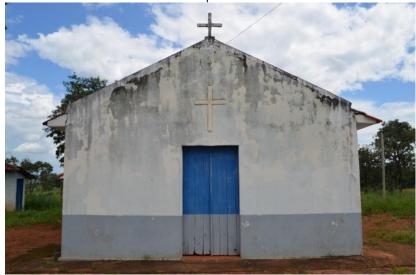
Vista frontal – Capela São Benedito

A capela encontra-se em bom estado de conservação, apesar das marcas de infiltração no frontão da cobertura.

A ação do tempo e o desgaste natural dos materiais, além de pontos de infiltração na cobertura.

Recomenda-se a continuidade das medidas de conservação adotadas e manutenção frequente, além da mitigação dos pontos de infiltração.

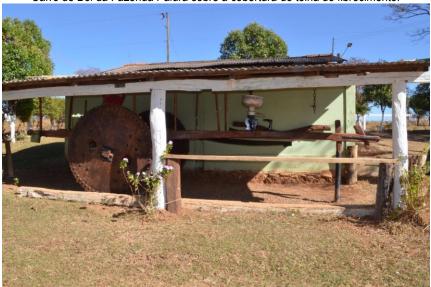
Carro de Boi da Fazenda Palura sobre a cobertura de telha de fibrocimento.

22.Estado de Conservação		[]Excelente [X]Bom []Regular []Péssimo
23. Análise do estado de conservação		O carro de boi encontra-se em bom estado de conservação, e os desgastes naturais de seus componentes ainda não comprometem seu funcionamento.

24. Fatores de degradação		Ação natural do tempo, desgaste natural dos materiais; pouca proteção a intempéries.
25. Medidas de conservação		Recomenda-se que o carro de boi seja colocado em local fechado e arejado; tenha limpeza e manutenção frequente.
		foi reformado recentemente, há cerca de 6 anos da entário, não tendo sido, porém, alterado suas originais.
Responsável	Antônio Mendonça	
maciça, encaix rodas, e lixa p boi são: fueiro orelha, argolão		i é fabricado com técnicas como entalhe em madeira des do tipo macho-fêmea, pregos na construção das ara acabamento. As partes constituintes do carro de s, chumaço, oca, cocão, chaveta, eixo, aro da roda, o, cabeçalho, cheda, roda, cadião e braçadeira. As adas foram bálsamo, ipê e sucupira.
28 Características Estilísticas destacar, ness		poi não pertence a um estilo definido. Podemos se caso, sua forma de produção artesanal, seu o e de pouca ornamentação, peculiar desse tipo de

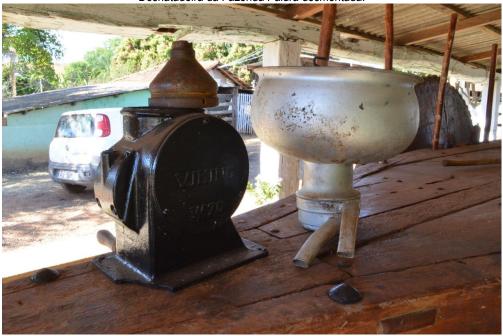
Desnatadeira da Fazenda Palura desmontada.

Largura	
	Observação	
22.Estado de Conservação		[]Excelente[]Bom[X]Regular[]Péssimo
23. Análise do estado de conservação		O objeto encontra-se em estado regular de conservação. Existem áreas enferrujadas em todas as partes em alumínio, em maior grau nos pratos/pentes. Na base do motor existe uma quebra em uma das quinas.

24. Fatores de degradação		Ação do tempo, desgaste natural dos materiais e o local de abrigo exposto à intempéries como vento, umidade e poeira.
25. Medidas de conservação		Recomenda-se manutenção frequente e abrigo do objeto em local fechado e arejado.

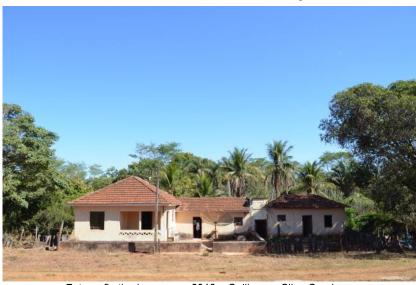
Vista frontal – Residência Fazenda Ferragem

A residência encontra-se em estado regular no seu estado de preservação. Os problemas encontrados foram rachaduras em grande parte das paredes, manchas de infiltração, pontos com perca de reboco e pintura desgastada. No momento do inventário, a edificação sofria reforma, onde alguns desses problemas citados estavam sendo sanados.

A ação do tempo; Desgaste natural dos materiais; Carência de manutenção frequente.

Recomenda-se a continuidade das medidas de conservação adotadas e manutenção frequente, além da mitigação dos pontos de infiltração e reparo nas partes onde a alvenaria e o reboco estão comprometidos.
